DANOS EM PAREDES DE ALVENARIA DE FACHADA EM EDIFÍCIOS CORRENTES DE BETÃO ARMADO: LIÇÕES DO SISMO DE ABRIL DE 2009 DE L'ÁQUILA ITÁLIA

RESUMO

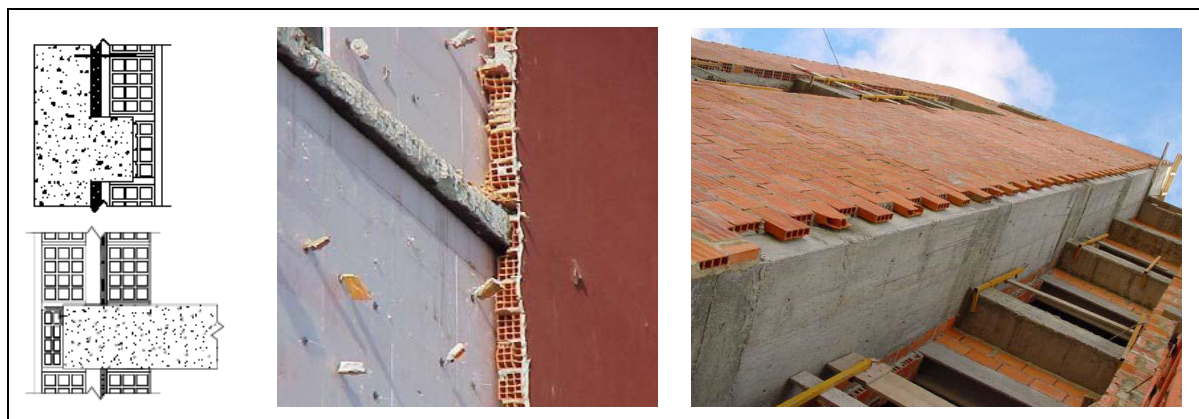
Estas soluções são adoptadas e executadas sem nenhum cuidado de grampeamento dos panos de parede e sem nenhuma avaliação da resistência ou capacidade de deformação. Na Figura 2 observa-se dois casos em que ocorreu fissuração grave, impondo no caso da primeira situação a demolição e reconstrução do pano exterior da parede.

Figura 2: Dois exemplos de fissuração resultado da inadequada correcção das pontes térmicas com recurso ao apoio parcial do pano exterior de tijolo

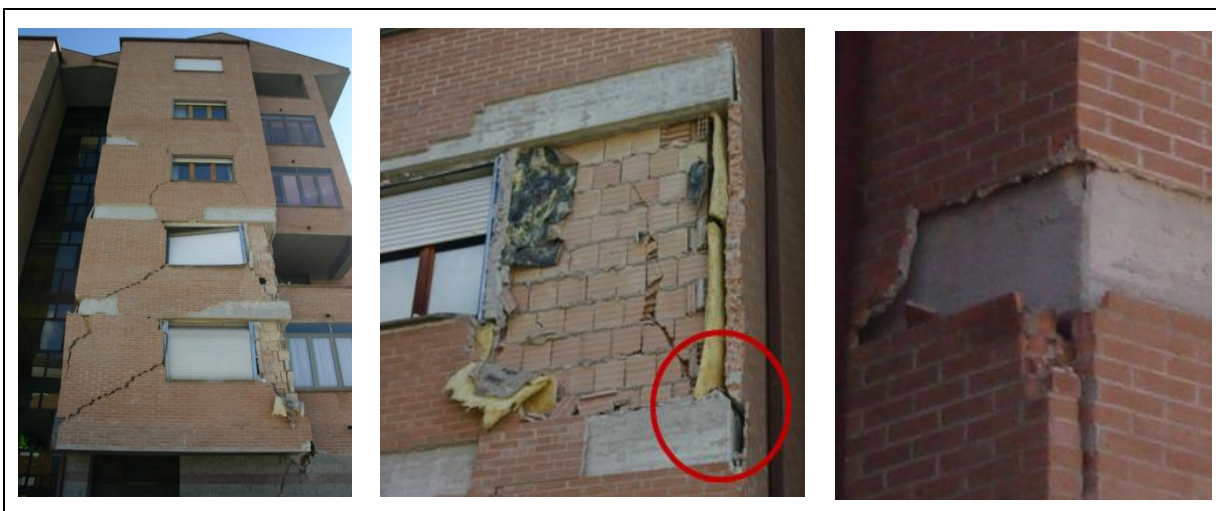
Na Figura 3 é apresentada dano não-estrutural das paredes de envolvente externa de um edifício cde estrutura porticada em betão armado om seis pisos. As possíveis causas para a ocorrência destes danos estão associados com a maior susceptibilidade dos avançados e das varandas a níveis de aceleração vertical, esbelteza dos panos de alvenaria, falta de confinamento do pano exterior, ausência de sistemas de grampeamento entre panos de paredes e de conexão com as estruturas de betão armado confinante. Na Figura 3.1 é evidente a existência de um revestimento de forra cerâmica com deficiente adesão às vigas e insuficiente suporte do pano exterior em tijolo face-à-vista sobre a viga periférica/laje.

Figura 3: Fissuração e colapso da parede exterior do pano exterior da parede dupla

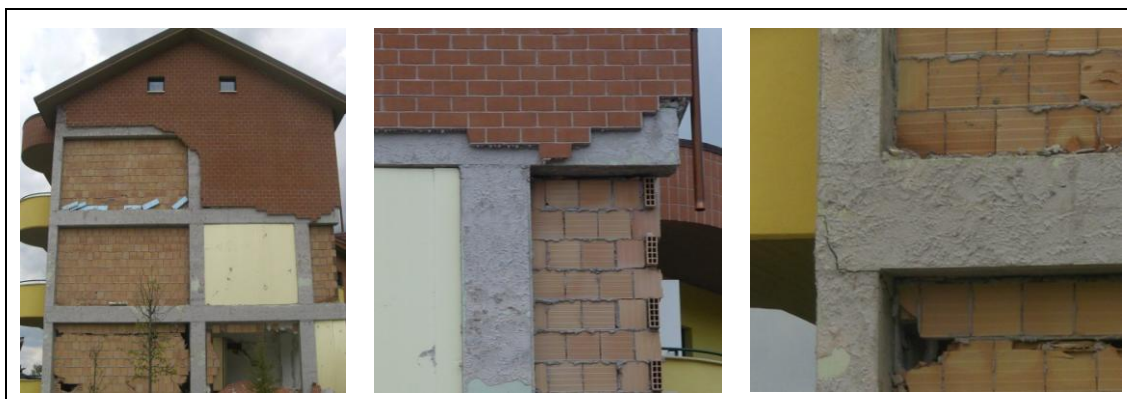
Na Figura 4 apresenta-se um desligamento extensivo do pano de parede exterior que forra externamente toda a estrutura devido à falta de sistema de grampeamento eficiente da parede e do sistema de isolamento à estrutura porticada. Nos dois casos anteriores é notório a fraca qualidade de execução das paredes (inadequado espessura e execução das juntas de assentamento dos tijolos).

Figura 4: Desligamento total do pano exterior da parede de envolvente externa

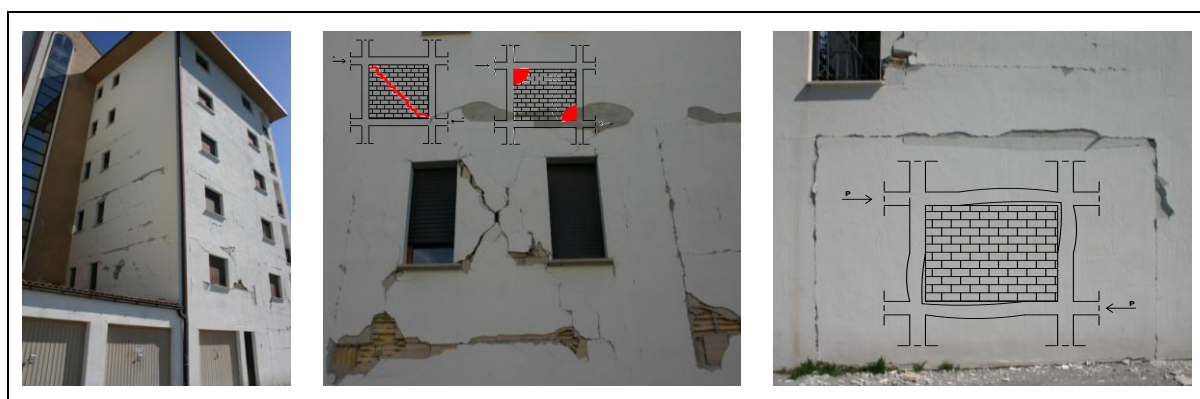
Figura 5: A fissuração generalizada resultante da resposta da parede no plano

Os panos de paredes exteriores esbeltas são naturalmente mais sensíveis à aceleração e deslocamento, de modo que as condições de ligação a outros panos de parede e paredes ortogonais, bem como as condições de conexão à estrutura resistente, fundamentais no comportamento (ver Figura 6). Devido a estes aspectos, os mecanismos de colapso para fora do plano podem ocorrer com maior facilidade. No entanto, o colapso para fora das paredes pode ocorrer para níveis de aceleração mais baixo, fragilizando e danificando a parede no plano (ver Figura 5).

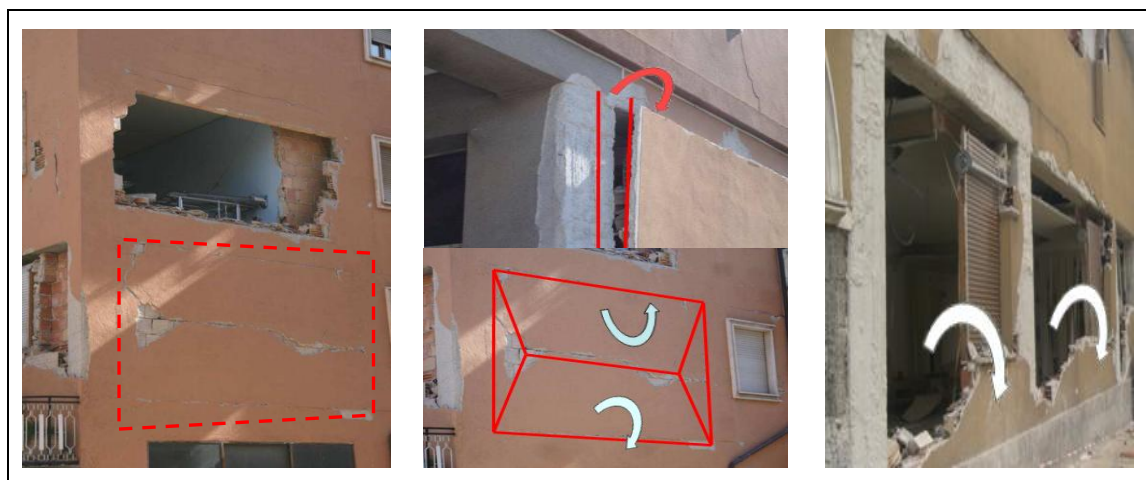
Figura 6: Colapso para fora da parede

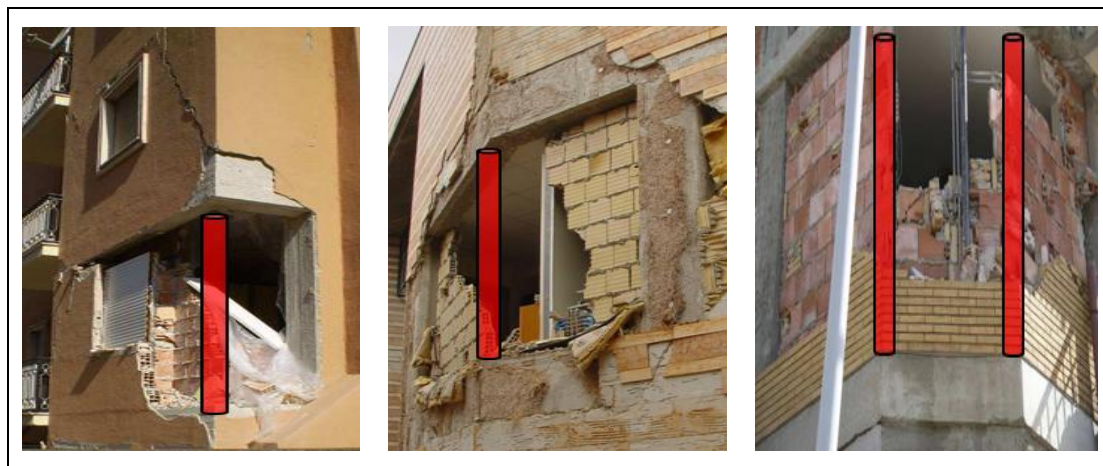
Paredes de alvenaria não confinada, disprovido de elementos de cintagem na zona de cunhais e mudança de direcção (pilaretes), sofreram colapsos para fora do plano como se apresenta na Figura 7. Todos os problemas descritos acima, agravam e aumentam a potencialidade de mecanismos de colapso para fora do plano de painéis de alvenaria.

Figura 7: Colapso de paredes não confinadas

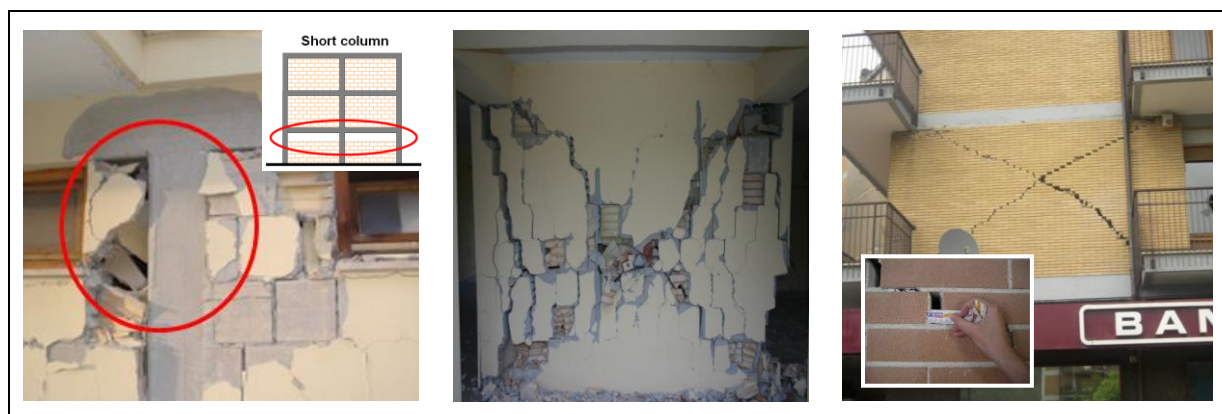
Danos no plano da parede são inevitáveis quando paredes de alvenaria de enchimento contribuem para a resposta sísmica do edifício. Na Figura 8 é apresentado dano no plano da parede típico e dano por fenómeno de *short column*.

Figura 8: Danos por corte no plano da parede
